Problem herausgefiltert

Ein cleverer Autohaus-Inhaber in Neudenu erfindet mit „Turboprotect“ einen schützenden Turbolader-Zusatzfilter. Dieser ist einfach konzipiert, schnell einzubauen und beugt kostspieligen Turboschäden vor.

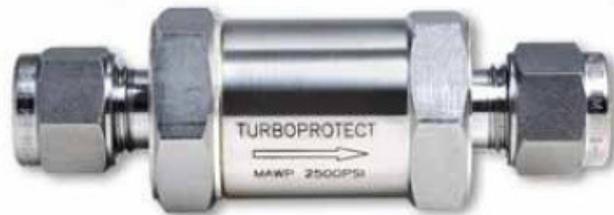
8 cm: Turboprotect in Originalgröße

Lott machte sich an die Arbeit. Er hat die nötige motortechnische Expertise bei Audi erhalten, wo er vor der Gründung seines Autohauses 1985 zehn Jahre lang in der Motorenentwicklung gearbeitet hat. Der Kfz-Meister entwickelte einen Nachrüstfilter, welcher gezielt in die Ölzuleitung eingebaut wird. Der Einsatz besteht aus Edelstahl und ist mit einer Schneidringverschraubung versehen. Die integrierte Filterkomponente ist leicht zu rei-

nigen und so wieder einsetzbar, auch der Austausch durch ein neues Element ist schnell und unkompliziert zu erledigen. Der Turboprotect verspricht eine deutlich längere Lebensdauer des Turboladers.
